Уроки, извлеченные из несчастных случаев

УРОКИ, ИЗВЛЕЧЕННЫЕ ИЗ НЕСЧАСТНОГО СЛУЧАЯ		3. Мероприятия по устранению причин несчастного случая
Дата происшествия	13.09.2024	
Наименование организации	ООО «Горэлектросеть» (далее – ООО «ГЭС»)	
Место несчастного случая	РУ-10 кВ РП-24, Кемеровская область - Кузбасс	
Вид происшествия	Поражение электрическим током	
<p align="center">1. Краткое описание несчастного случая</p> <p>13.09.2024 в 07:45 руководитель выдал задание на смену с 08:00 до 15:45 мастеру и члену бригады на выполнение работ по наряду-допуску на распределительный пункт (далее – РП) 35, 19 РУ-6 кВ ячейка № 21-705-1 (ремонт шинного разъединителя на РП), и наряду-допуску на РП-24 (устранение течи доливка масла в ВМ).</p> <p>В 10:05 мастер получил разрешение на подготовку рабочего места в РП-35 РУ-6 кВ ячейка № 21-705-1 для ремонта шинного разъединителя, в 14:05 завершили работы и наряд-допуск закрыли.</p> <p>В 15:05 руководитель позвонил диспетчеру и уточнил про работы на РП-24, диспетчер сказал, что 16.09.2024 будет работать другая бригада, и ячейка 11-822-2 будет разгружена, необходимо, чтобы ячейка 4-822-1 была полностью в работе. Руководитель сделал отметку в наряде-допуске о

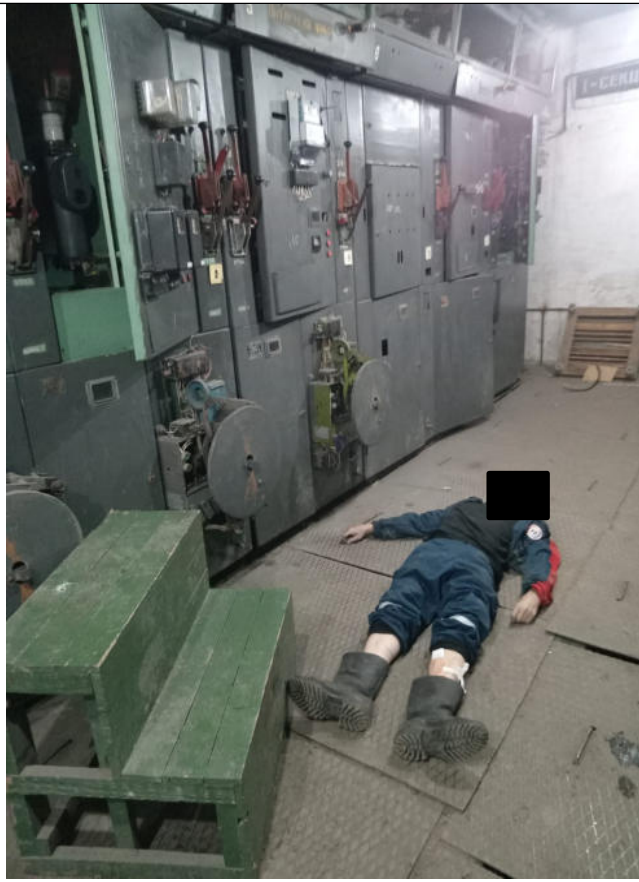
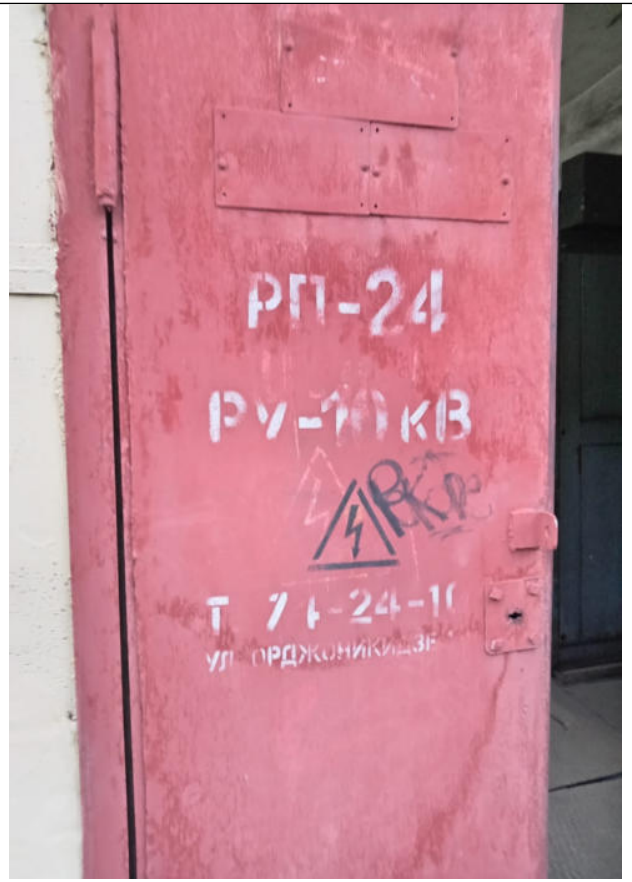
4. Фото и схема места происшествия

<p>2.1 Неудовлетворительная организация производства работ, в том числе необеспечение контроля со стороны руководителей и специалистов подразделений за ходом выполнения работ, соблюдением трудовой дисциплины, а именно отсутствие постоянного контроля производителем за членами бригады.</p> <p>2.2 Несовершенство технологического процесса, в том числе недостатки в изложении требований безопасности в технологической документации, а именно: в инструкции не определен порядок оперативной работы по переключениям оперативно-ремонтного персонала.</p> <p>2.3 Неосторожность, невнимательность, поспешность работника, выразившаяся в том, что до проведения ему целевого инструктажа по наряду-допуску он выполнил действия по приближению к ячейке 4-822-1, а также допустил приближение к токоведущим частям, находящимся под напряжением.</p> <p>2.4 Необеспечение безопасных условий при эксплуатации электроустановок (оперативном обслуживании) РУ-10 кВ РП-24, отсутствие освещения в камерах КСО (выключатели МВ 10 кВ), верхние двери шести камер КСО-272 и нижняя дверь одной камеры ячейки не были закрыты на замок.</p> <p>2.5 Отсутствие в инструкции по эксплуатации МВ-10 кВ основных операций по техническому обслуживанию выключателей.</p> <p>2.6 Недостатки в организации и проведении подготовки обучения работников по охране труда, в том числе не в полной мере проведение обучения и проверки знаний охраны труда.</p>	<p>ячеек в РП совместно с ключами от РП и их выдача под подпись начальником структурного подразделения</p> <p>3.6 Усилен контроль за персоналом на рабочих местах.</p> <p>3.7 Организован пересмотр локальных нормативных документов о порядке оперативной работы по переключениям оперативно-ремонтного персонала, по операциям по устранению течи масла в масляных выключателях, операциям по доливке масла</p> <p>3.8 Организовано обучение по охране труда работников предприятия.</p>

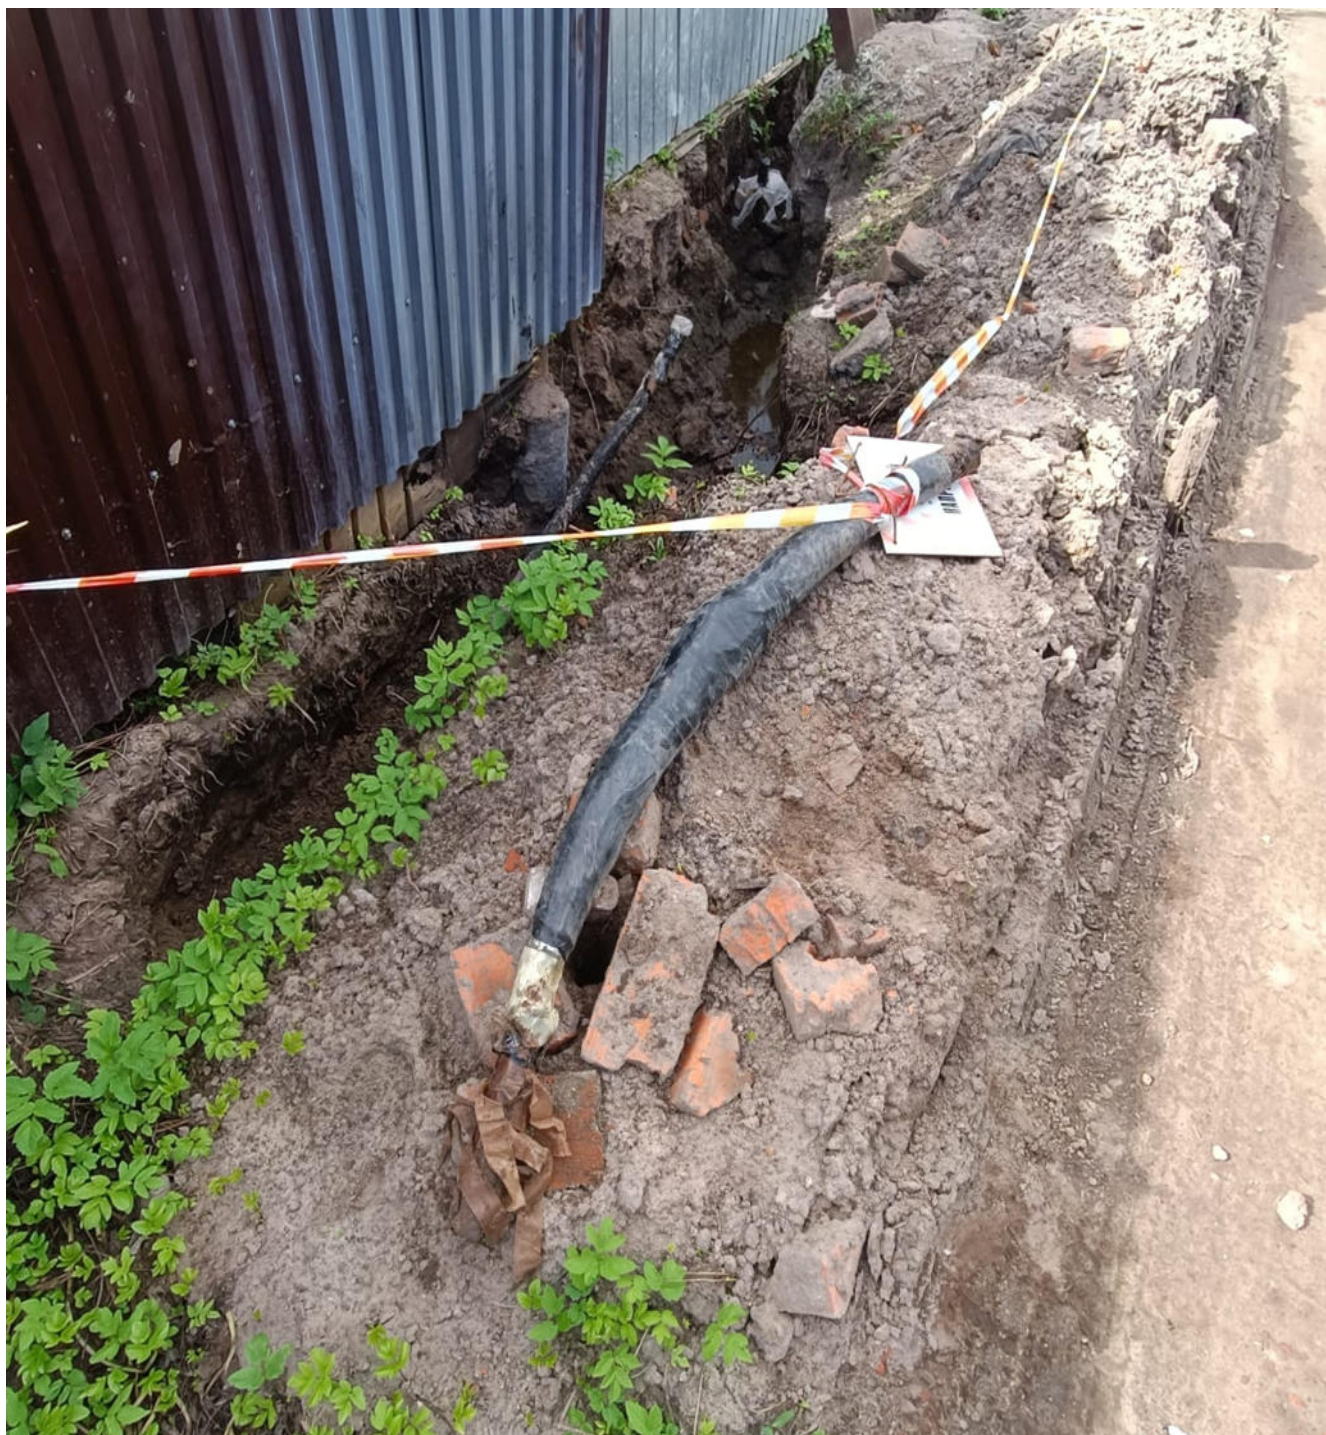
4. Фото места происшествия

и накладной рамки было определено возможное место повреждения кабеля, в котором сигнал генератора четко слышан, однако видимых признаков повреждения кабеля обнаружено не было. Дополнительно была проведена проверка на наличие напряжения данного кабеля рамкой с наушниками от прибора «Поиск», затем начальник электротехнической лаборатории сказал: ну все, можно резать.

Электромонтер по ремонту и обслуживанию электрооборудования 3 разряда (пострадавший) молча спустился в траншею и с помощью ножниц механических секторных для резки кабеля НС-70Бс приступил к резке электрокабеля.

В этот момент раздался хлопок, сопровождаемый вспышкой, сильным гулом и открытым пламенем.

2.3 Не выполнены технические мероприятия (не проверено отсутствие напряжения на токоведущих частях), чем нарушен пункт 4.1. ПОТЭЭ.
